Brandursachenermittlung bei Kraftfahrzeugen und Brandschuttanalyse

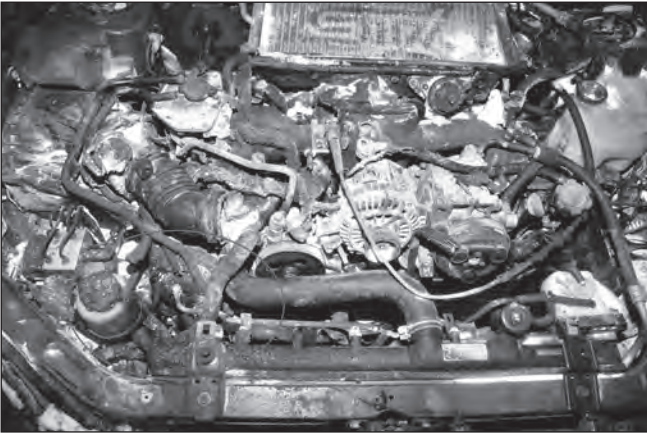
Wie die Untersuchung des Brandobjektes ergab, blieb der Brand auf den Motorraum beschränkt. Im Motorraum war eine deutliche Zunahme der thermischen Umsetzungen in Richtung Servoölbehälter erkennbar. Aufgrund dieser Abbrandspurensituation konnte die Brandentstehung zweifelsfrei im Motorraum rechts vorne beim Servoölbehälter eingegrenzt werden.

Abbildung 2: Brandausbruchsbereich im Motorraum des Rallyewagens Subaru WRX

Als Brandursache konnte zweifelsfrei eine Entzündung von Servoöl am heißen Auspuffkrümmer festgestellt werden. Die Ursache für den Austritt von Servoöl lag in einem – nach erfolgter Reparatur der Zylinderkopfdichtung – mittels Schlauchbinder hergestellten, undichten Schlauchanschluss an den Servoölbehälter.

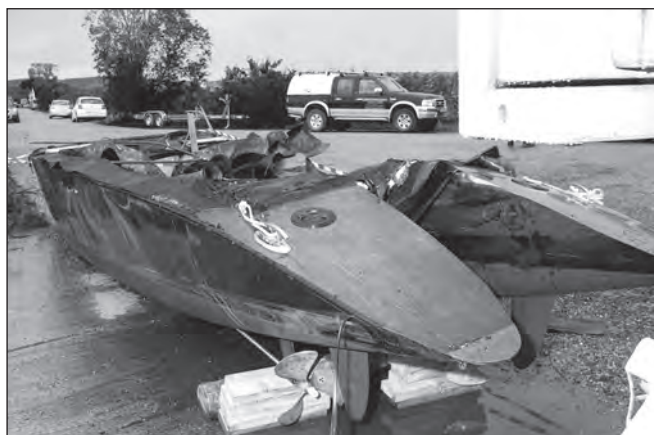
Abbildung 4: Elektro-Katamaran

Wie die Untersuchung der Brandspuren zeigte, waren die Bootsrümpfe vollständig ausgebrannt. Konkret konnte die Brandentstehung auf den rechten Bootsumpf im Bereich zwischen dem Motor und den davor befindlichen Lithium-Ionen-Akkupacks und dem Antriebsmotor eingegrenzt werden.

Hinsichtlich der Brandursache konnten lediglich Hypothesen aufgestellt werden. Wo die primäre Schadenstelle lag, konnte aufgrund der umfangreichen thermischen Abschmelzungen an der Verkabelung und den Akkumulatoren des rechten Bootsumpfes nicht mehr festgestellt werden. Zwei Hypothesen erschienen möglich:

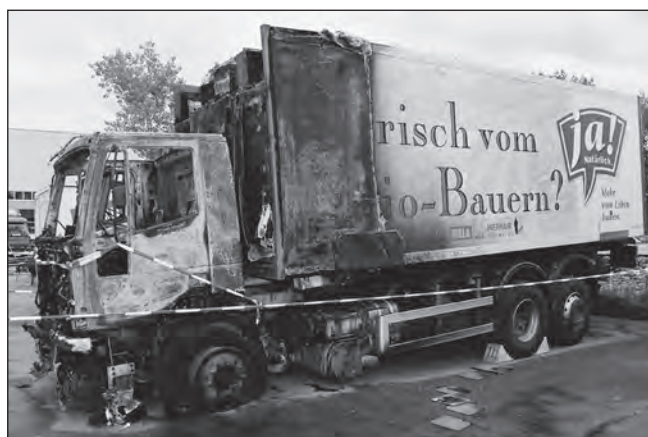
Abbildung 5: Kühl-LKW der Firma Billa samt Anhänger

Das Fahrerhaus brannte vollständig aus, ebenso der Motorraum. Der hinter dem Fahrerhaus anschließende WAB-Aufbau wies eine sehr starke Brandeinwirkung nächst dem Fahrerhaus auf. Der Ort der Brandentstehung konnte auf den Motorraum eingegrenzt werden, konkret auf den Bereich des Starters des Fahrzeugmotors.

Aufgrund dieses Schadenbildes war zweifelsfrei zu schließen, dass es zu einem Masseschluss mit dem Gehäuse genau im Bereich der Durchführung des Pluspoles von außen in das Startergehäuse gekommen war. Infolge des hierbei auftretenden Stromflusses trat die brandkausale Erhitzung auf. Der Masseschluss war auf einen Isolationsmangel im Tauschstarter zwischen Pluspol und Magnetschaltergehäuse des Anlassers, der in Verbindung mit Kriechstrecken, die sich durch Schleifkohlenstaub ausgebildet hatten, zurückzuführen.

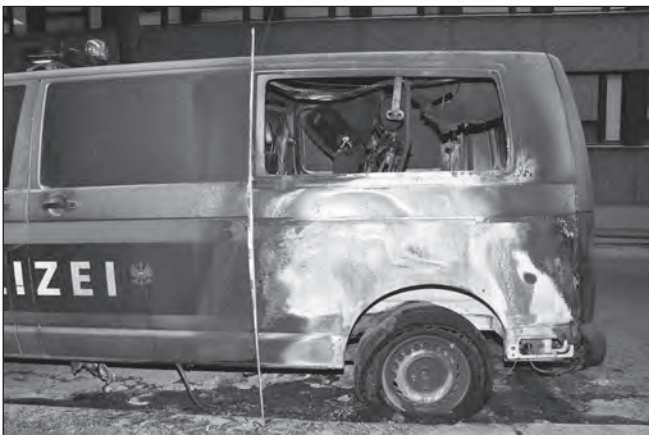
Abbildung 6: Polizeistreifenwagen

Das Fahrzeug war nur an der linken Seite vom Brand betroffen. Der linke hintere Radkasten war ausgebrannt und beim linken Hinterreifen war die Luft entwichen. An der Karosserie darüber war der Lack verbrannt und die Seitenscheibe geborsten. Über den linken hinteren Radkasten hinaus kam es zu einer Brandausbreitung in den Fahrzeuginnenraum.

Die auf dem Asphalt unter dem Fahrzeug zwischen Gehsteig und linkem Hinterreifen geschmolzenen Kunststoffreste wurden mittels Laboranalyse als geschmolzene Reste eines Benzinkanisters mit Benzinresten darin identifiziert. Als *modus operandi* wurde anhand der durchgeführten Brandermittlung und ergänzenden Laboranalysen rekonstruiert, dass vom Täter ein Benzinkanister neben dem linken Hinterrad des Polizeistreifenwagens platziert und mittels offener Flamme entzündet wurde.

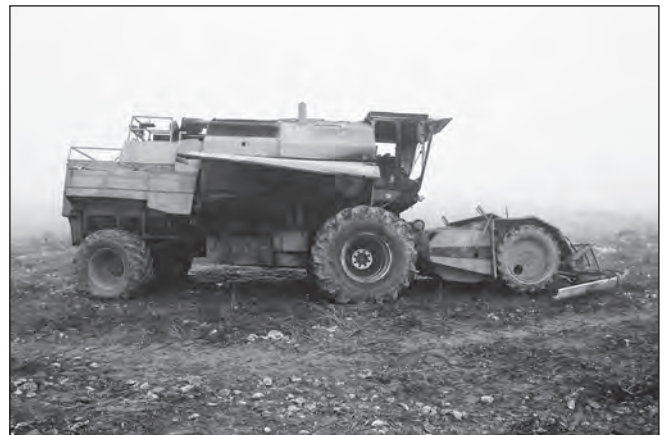
Abbildung 7: Kürbiserntemaschine

Die Maschine zeigte die stärksten Brandeinwirkungsspuren an der linken Seite und an der Fahrerkabine. Andere Bereiche blieben gänzlich ohne Brandeinwirkung. Am stärksten ausgeprägt war die Brandeinwirkung an der linken Seite im mittleren Bereich zwischen Vorder- und Hinterachse auf Höhe Kraftstofftank/Motorraum. Der Motorraum war vollständig ausgebrannt.

Da das Fahrzeug aufgrund des großen Anteils an nicht brennbaren Materialien ohne Zuhilfenahme eines Brandakzellerators nicht effektiv in Brand gesetzt werden konnte, wurde das Hauptaugenmerk der Untersuchung darauf gelegt, Sachbeweise für die Anwendung derartiger brandbeschleunigender Substanzen zu finden, und es wurden Bodenproben vom Erdreich an der linken Seite des Erntefahrzeuges sowie im Bereich des Tankstutzens und des Motorraumes genommen. Bei der Laboruntersuchung konnten in zwei Bodenproben hohe Anteile an leicht flüchtigen Kfz-Benzinkomponenten festgestellt werden. Folgender *modus operandi* konnte damit rekonstruiert werden: Das Fahrzeug wurde an der linken Seite im Bereich zwischen Vorder- und Hinterachse mit Benzin übergossen und anschließend mit offener Flamme gezündet. Somit handelte es sich bei diesem Brand der Erntemaschine um eine vorsätzliche Inbrandsetzung mit Benzin als Brandbeschleuniger.
