Ing. Susanna Arazli

Schäden in Parkhäusern und Garagen

Der Stand der Technik im Feuchteschutz bei Parkbauten

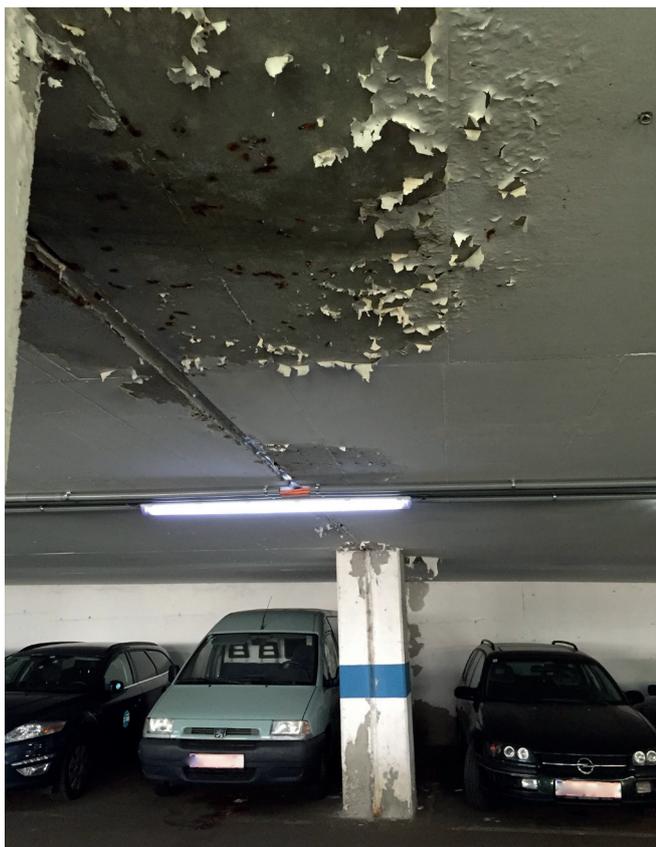
Reparaturbedürftige Garagen mit von der Decke tropfenden Wässern und Rostfahnen an den Betonstützen, wie in **Abbildung 1** zu sehen, sind allgegenwärtig und werden trotzdem kaum wahrgenommen.

Abbildung 1: Typische Schäden an Decken in undichten Garagen

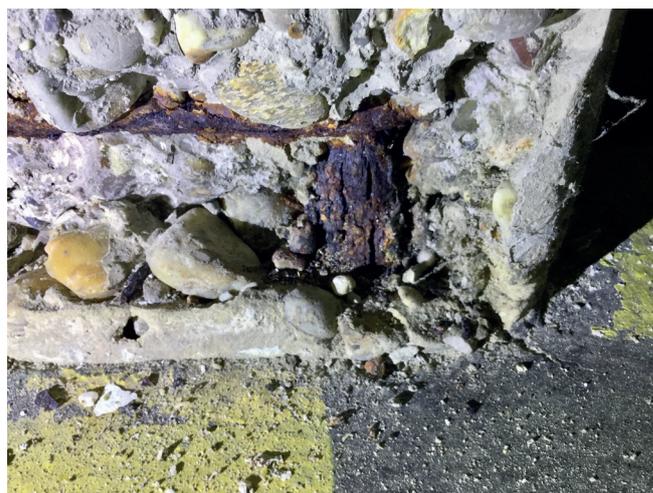
In **Abbildung 2** ist ein hoch belasteter Stützenfuß einer 23 Jahre alten Tiefgarage zu sehen. Die Stütze liegt gegenüber der Einfahrtsrampe. Sie wurde ohne Abdichtungshochzug ausgebildet. Die Betondeckung war – wie oft in älteren Garagenbauwerken – sehr gering ausgeführt. Aufgrund der exponierten Lage ist Tausalz durch Spritzwasser in den Beton eingedrungen. Die Folge ist ein signifikanter Querschnittsverlust in der Hauptbewehrung.

Abbildung 2: Stützenfuß nach 23 Jahren mit stark korrodierter Hauptbewehrung

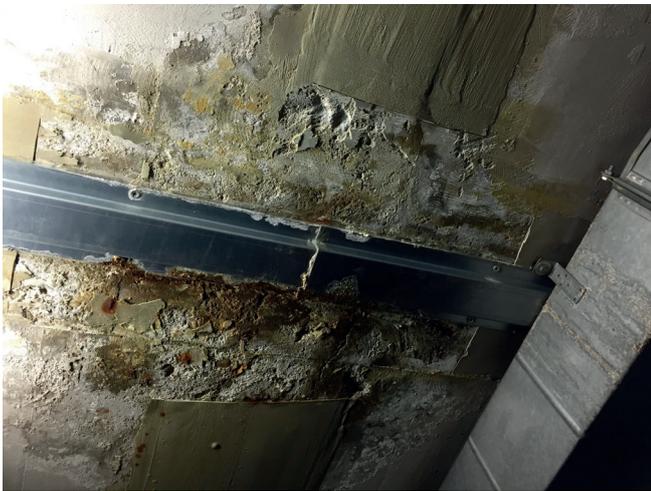
In **Abbildung 3** ist eine Dehnfugenausbildung einer 23 Jahre alten Tiefgarage zu sehen. Um Tropfschäden an den Fahrzeugen zu verhindern, wurden Tropftassen ausgebildet, welche die Wässer in der Tragwerkskonstruktion zurückhalten. Die Folge ist ein stark mit Feuchtigkeit und

Chlorid beaufschlagter Stahlbeton, in dem Bewehrungskorrosion rasch voranschreiten kann.

Abbildung 3: Schadensbild an einer Dehnfugenausbildung mit Tropfasse nach 23 Jahren

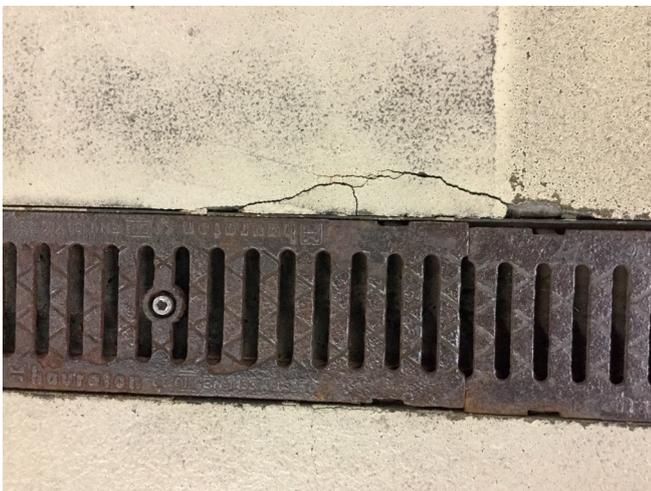
In **Abbildung 4** ist ein Rampenrigol einer neun Jahre alten Tiefgarage zu sehen. Dieses besitzt keinen Beschichtungsflansch und ist nicht flüssigkeitsdicht. Das chloridhaltige Wasser sammelt sich unter der Rinne und sickert durch den darunterliegenden Unterzug, wie in **Abbildung 5** zu sehen ist. Die Folgen sind Salzausblühungen und Rostfahnen.

Abbildung 4: Fertigteilrigol ohne Beschichtungsflansch in einer neun Jahre alten Tiefgarage

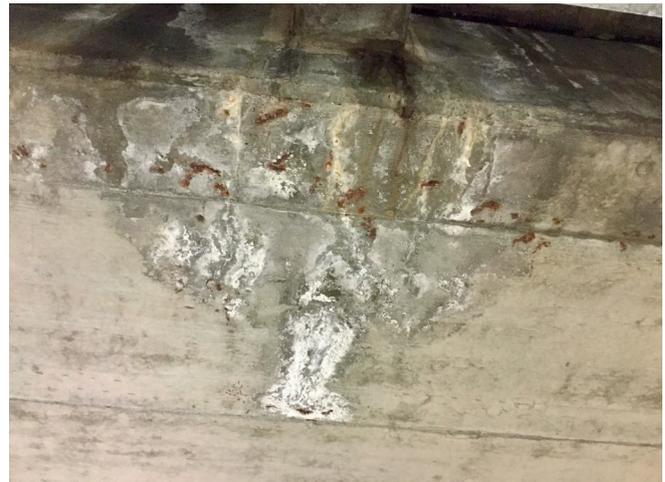
Abbildung 5: Schadensbild am Unterzug mit Salzausblühungen und Rostfahnen nach neun Jahren

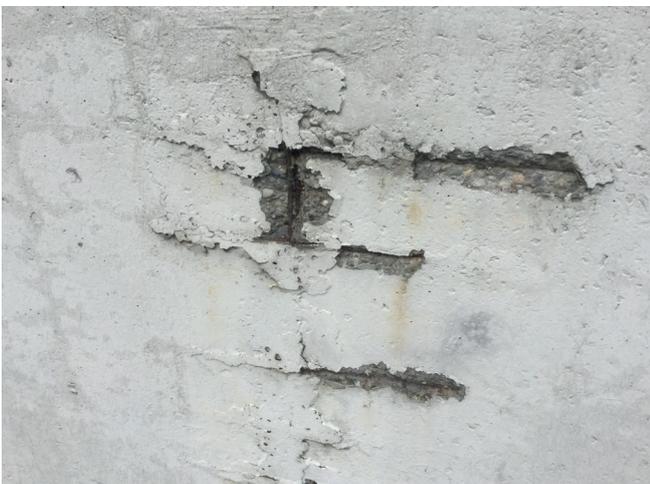
Eine geringe Betondeckung führt demnach zu einer rascheren Korrosion und in der Folge zur Betonabplatzung. In älteren Bauwerken wurde der Betondeckung noch nicht so viel Wert beigemessen. Doch auch heute ist das Bewusstsein über die Bedeutung der Dicke der Überdeckung im Garagenbau noch nicht sehr ausgeprägt.

In **Abbildung 7** sind typische Abplatzungen im Wandbereich bei zu geringer Betondeckung zu erkennen.

Abbildung 7: Typische Abplatzungen bei zu geringer Betondeckung

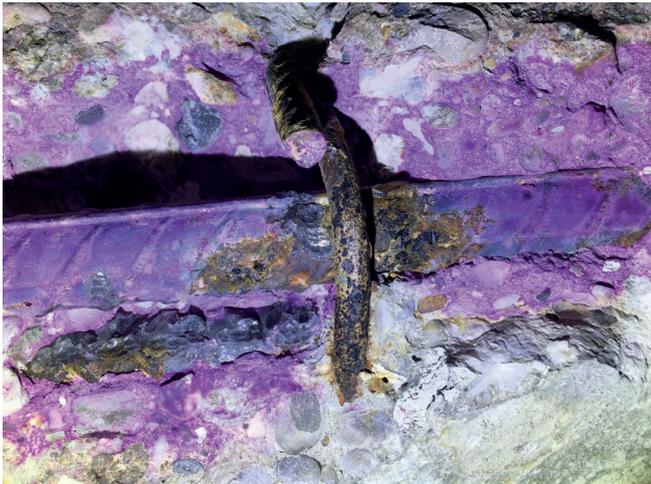
Beim Erreichen einer bestimmten Chloridkonzentration kommt es zur Bewehrungskorrosion. Diese bildet sich in Form der Mulden- oder Lochfraßkorrosion aus, wie in **Abbildung 8** zu sehen ist. Dabei kann der Bewehrungsquerschnitt punktuell oder an einer größeren Fläche signifikant reduziert werden. Auch ein vollständiger Querschnittsverlust des Stahls ist möglich. Lochfraßkorrosion geht im Verborgenen vorstatten, da sie keine Betonabplatzungen verursacht.

Abbildung 8: Lochfraß- und Muldenkorrosion durch Chlorideintrag

Das Eindringen von Chloridionen in den Stahlbeton kann durch eine ausreichende dichte und dicke Betonüberdeckung sowie einen gleichzeitigen Feuchteschutz des befahrenen Tragwerks, mit Abdichtung oder Beschichtung verhindert werden.

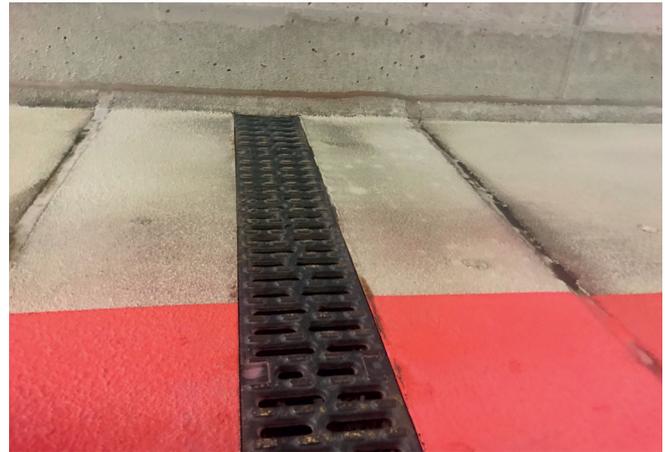
Abbildung 9: Gefällebeton als Gleitestrich mit Wartungsfugen

Aufgrund der unterschiedlichen Konstruktionsstärke des Gefällebetons kommt es zu ungleichmäßig schneller Austrocknung und zum Aufschüsseln. Die Ausführung von Scheinfugen verursacht Wartungsfugen, die sich in Garagenböden einfach als nicht praxistauglich erwiesen haben.

Abbildung 9 zeigt die Ausbildung eines Gefällebetons als Gleitetrichs mit zahlreichen Wartungsfugen. Bei Undichtigkeiten und fehlender Wartung kommt es zu Unterläufigkeiten.

Die Verwendung von Gefällebetonen ist im Neubau nicht mehr zulässig.

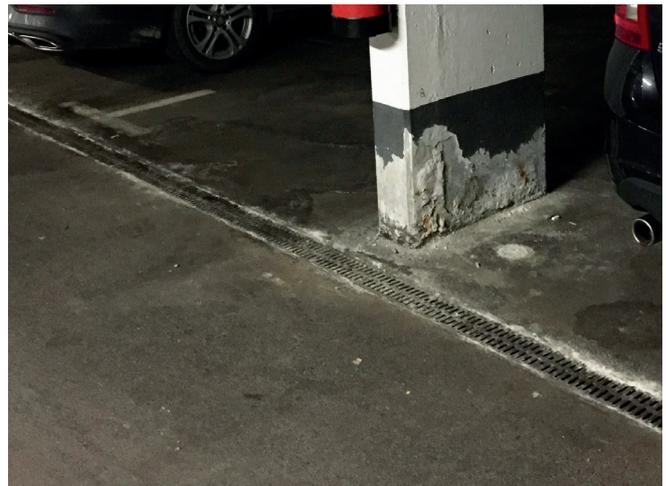
Durch einen fehlenden Ablauf im Boden des Sammelgefäßes kommt es im Laufe der Zeit zu einer starken Aufkonzentration der Salze. Das kaum vermeidbare Übergehen der Gruben führt in der Folge zu einer starken Chlorideinwirkung auf eventuell umliegende und ungeschützte Bauteile.

Abbildung 10 zeigt deutlich die Folgen an einem ungeschützten Stützenfuß im Umfeld einer Verdunstungsrinne in einer Wohnhausgarage nach 18 Jahren.

Abbildung 10: Verdunstungsrinne mit chloridbeaufschlagter Stütze

Aufgrund der aktuellen Erfahrungen mit Pumpensümpfen und Verdunstungsrinnen werden diese in der neuen Richtlinie nicht mehr als Stand der Technik angesehen. Dies gilt auch für Wohnhausgaragen.
