Betonbauteile – Untersuchung – Instandsetzung

Anhand von drei praktischen Beispielen soll erläutert werden, welche Untersuchungs- und Sanierungsmethoden zielführend sind.

1.0 Grundlagen für Sanierung (Untersuchungsmethoden)

Als praktisches Beispiel dient ein Bürogebäude, welches Anfang der Siebziger Jahre in Stahlbetonbauweise (Ortbeton) errichtet wurde.

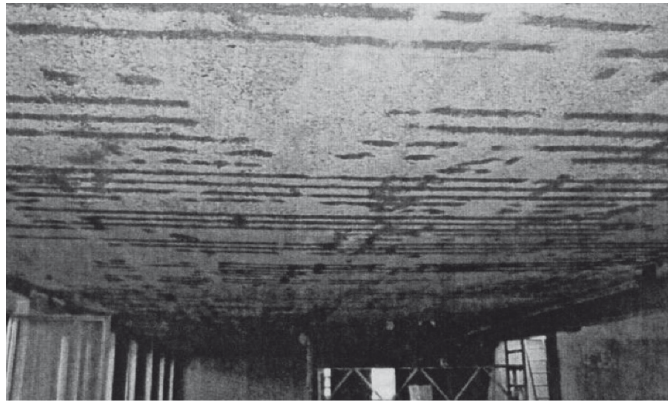
montiertes Hochdruckstrahlgerät

schoß zu positionieren und über Druckschlauchverlängerungen die Arbeiten in den jeweiligen Geschossen auszuführen. Um effizient arbeiten zu können, wurde von uns eine Spezialkonstruktion gebaut, welche die „Glocke“, die die rotierenden Düsen aufnimmt, an die Deckenfläche führt und so eine relativ gute Abtragsleistung erzielt.

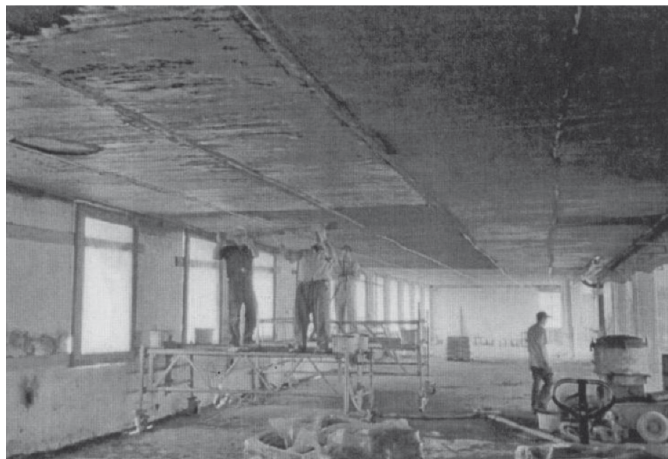
rechter Bildrand oben: unbehandelte Betonoberfläche
rechter Bildrand mittleres Drittel unten: HDW-gestrahlte
Betonoberfläche
