Dipl.-Ing. (FH) Hans-Joachim Rolof

Schäden an Parkett und Bodenbelag: Fußbodenkonstruktion, Bauphysik oder gestörter Bauablauf?

2. Fallbeispiel 1: Schäden an Massivholz-Dielenparkett in einem neu errichteten Krankenhaus

3. Fallbeispiel 2: Offene Nähte und Fugenflankenabriss im PVC-Bodenbelag in einem neu errichteten Krankenhaus

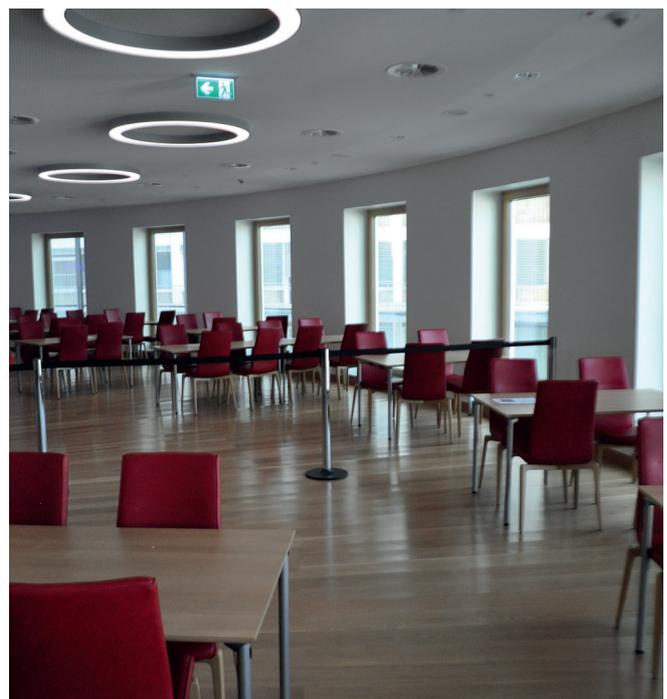
Foto 1: Blick in die Personalkantine

- Personalkantine bzw. Casino (3. OG): Die Temperierung für den offenen Speisesaal und die angrenzende Essensausgabe bzw. das davon abgeteilte Casino erfolgt über eine Heiz- bzw. Kühldecke. Dabei lag eine Lufttemperatur von >+22 °C bis <+24 °C bei 39 % bis 42 % relativer Luftfeuchte vor. Eine Überprüfung der vollflächig am Untergrund arretierten Massivholz-Landhausdielen auf Hohlleger und/oder Hohlstellen bestätigte im aufgeschüsselten Randbereich des dielenförmigen Oberbodens bei Begehen ein Federn. Die aufgeschüsselten Landhausdielen lagen lokal bereits aus dem Klebstoffbett abgesichert vor. Es zeigten sich lokal zwischen einzelnen Landhausdielen auch offene Fugen. Dabei waren die Fugenspalten überwiegend mit >0,1 mm bis <0,5 mm sowie partiell auch mit >0,5 mm bis <2,0 mm zu konstatieren

- Personalkantine bzw. Casino (3. OG): Es zeigten sich Formänderungen durch Schüsselungen entlang der Längskanten als Hochpunkte (konkave Verformung). Orientierend waren diese mit einer Aufschüsselung von 1,0 mm bis maximal 2,0 mm sowie lokal und/oder partiell bis zu 3,0 mm zu ermitteln. Bei der Probenentnahme zeigten sich auf der Geschoßdecke aus Stahlbeton folgende Schichtenfolgen: PE-Folie (schwarz; 0,15 mm), Trittschalldämmung (15 mm dicke Mineralwolle), darauf PE-Folie (schwarz; 0,15 mm), dann zementäre Estrichkonstruktion (im Mittel 70 mm Dicke), Grundierung, Spachtelmasse, Kleber, Massivholz-Landhausdielen.

- Fehler der Bauüberwachung sowie bei Estrich- und Parkettarbeiten,
- kritisches Raumklima nach der Abnahme und im Rahmen der Nutzer,
- Sanierung: Rückbau unvermeidlich!

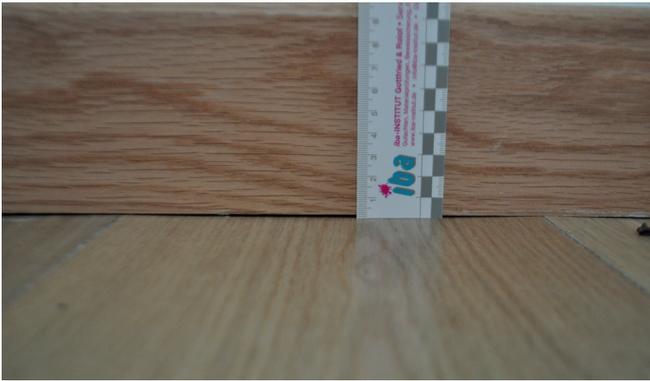
Foto 2: Die Massivholz-Landausdielen waren geschüsselt

einer relativen Luftfeuchte von 72 % und mehr durch nachstoßende Feuchtigkeit aus der Betondecke zu rechnen war und es sich dabei um eine kritische Situation handelt. Holzwerkstoffe haben das Bestreben, sich mit der umgebenden Atmosphäre auszutauschen. Dies bedeutet, dass ab einer relativen Luftfeuchte von etwa 70 % die Holzfeuchte über 12,5 Massenprozent beträgt und daher gegenüber der anzunehmenden Einbaufeuchte des Parketts aus Eichenholz im Bereich von 7 % bis 11 % das Parkett dann eine solche Holzfeuchte annimmt, die über den Maximalwert der oben genannten Spanne der Einbaufeuchte liegt: Die daraus resultierende Ausfeuchtung führt dann zu Formänderungen in Form von Schüsselungen.

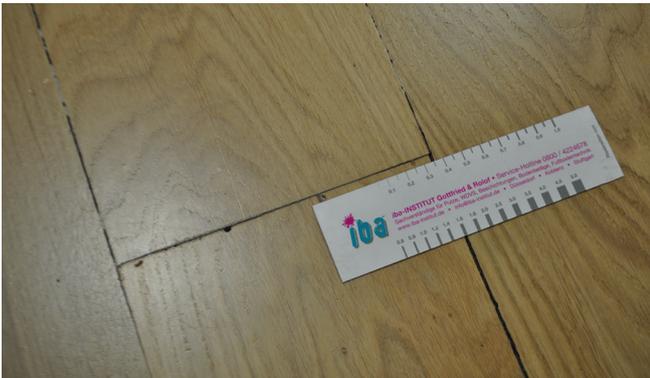
Foto 3: Es zeigten sich offene Fugenspalten

- Gastronomie in der Eingangshalle (EG): Das Raumklima war mit +21 °C bis +23 °C bei relativer Luftfeuchtigkeit von 36 % bis 38 % festzustellen. Es zeigten sich lokal zwischen einzelnen Landausdielen offene Fugen an den Längsseiten. Die Bestandsaufnahme zeigte Fugenspalten mit >0,1 mm bis <0,5 mm. Auffällig war al-

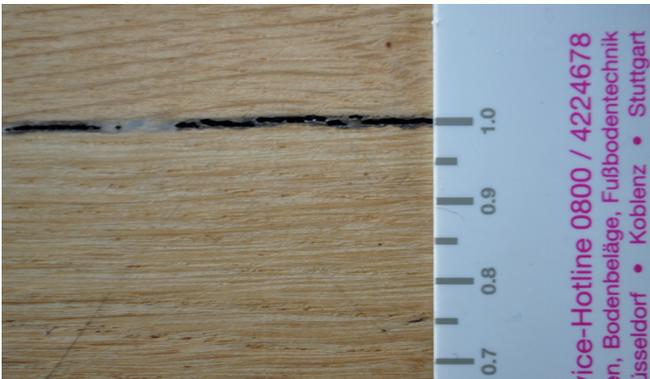
Foto 4: Teilweise mit 1,0 mm Fugenbreite!

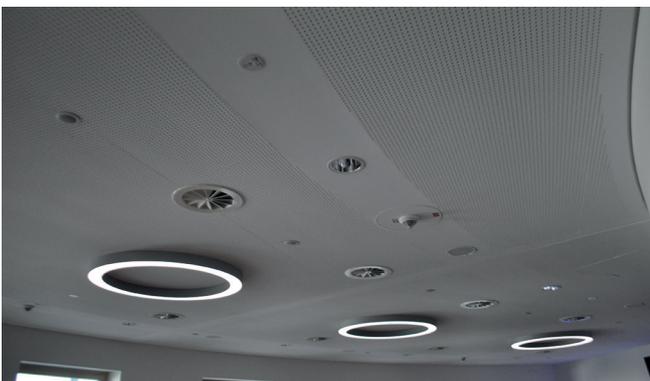
Foto 5: der Blick an die Decke zeigt: eine Heiz-/Kühldecke zur Temperierung

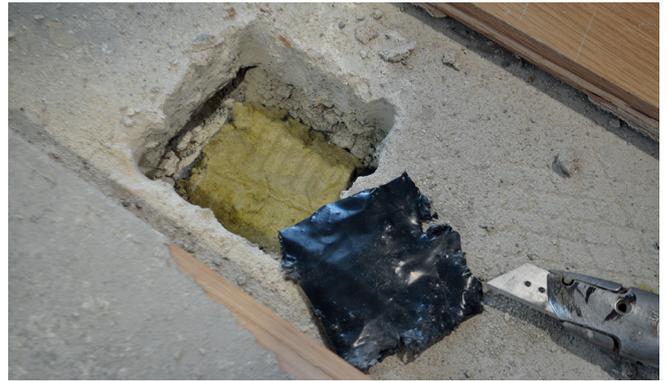
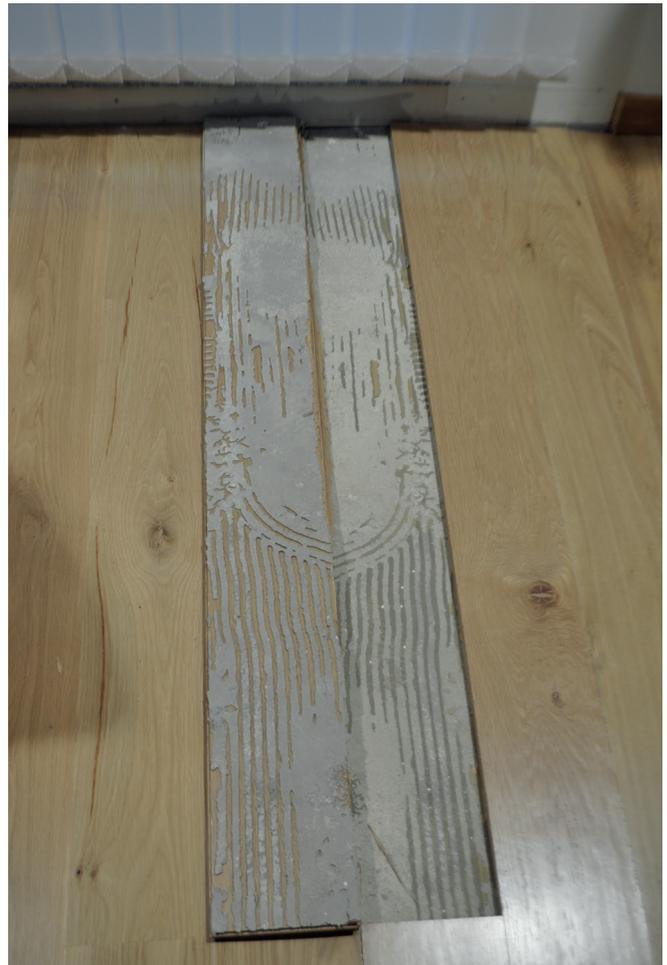
Fotos 6 und 7: Die Verklebung: 80 % bis 90 % Benetzung mit Kleber bei mineralischen Anhaftungen aus der Estrichrandzone

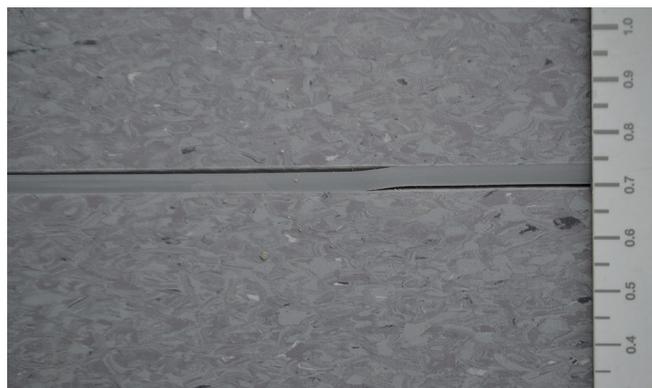
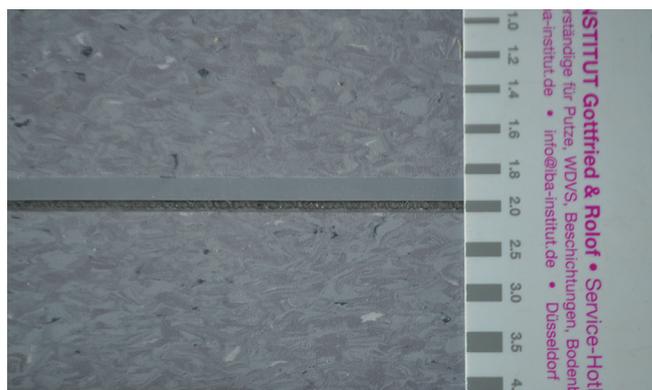
Fotos 8 und 9: Offene Nähte, Fugenflankenabriss in PVC-Bodenbelag

- Beginnende Schadensbilder in Form von Fugenflankenabrissen (>0,1 mm bis <0,5 mm, lokal bis <0,8 mm) und/oder offenen Fugen (>1 mm bis <2 mm) der thermischen Nahtkantenabdichtung an den Nahtkanten der bahnenförmigen Bodenbelagsqualitäten aus PVC.

- An eingerichteten Prüfstellen war im Bereich schadhafter Nahtkantenabdichtungen lokal auch ein Hinweis auf anwendungstechnische Problemstellungen bei der Verschweißung/thermischen Nahtkantenabdichtung festzustellen (ungeeignetes Fräsen und/oder zu geringe Temperatur, lokal geringer Haftverbund der Schweißschnur, partiell kein dichtes Anarbeiten der aneinandergrenzenden Bahnen, lokal zu tiefes Schweißen bis in die Spachtelung).

In der Folge hat das Fehlen einer (zweilagigen) PE-Folie und/oder die Anordnung einer Dampfsperre gegen Feuchtigkeit aus der Rohbetondecke mit Betonkernaktivierung zu den festgestellten Schäden am bahnenförmigen PVC-Bodenbelag auf der zementgebundenen Estrichkonstruktion mit Wärmedämmschicht auf den Geschoßdecken im Neubau des Klinikums geführt.

Im vorliegenden Fall sind noch über vier bis acht Jahre wegen des Risikos nachstoßender Feuchtigkeit aus der Betondecke mit Betonkernaktivierung daher resultierende Schäden am PVC-Bodenbelag nicht auszuschließen: offene Nähte, Fugenflankenabrisse, Eindrücke/Fahrspuren (Bettenwagen), Blasen und/oder Beulen. Zwischenzeitlich hat der Auftragnehmer für Bodenbelagsarbeiten durch den Bauherrn bzw Auftraggeber die Abnahme erteilt bekommen, nachdem nochmals gegen Vergütung dann Nachbesserungen vor Inbetriebnahme des Klinikums durchgeführt wurden. Diesseits wurde jedoch empfohlen, die Gewährleistung gegenüber dem Bauherrn bzw Auftraggeber einzuschränken und eine technische Freistellungserklärung für vorgenannte Risiken nachstoßender Feuchte und daraus zu erwartender Schäden zu erwirken.

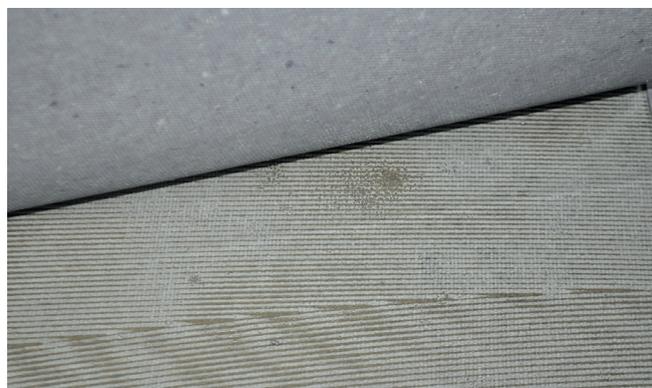
Foto 10: Bruchbild mit gestörter Klebstoffbenetzung

- Dabei zeigte sich ein Hinweis auf hohe Alkalität an der Rückseite des abgeschälten Bodenbelags und dem gespachtelten Estrich.
- Nach dem Abschälen der Bodenbelagebene war ein Bruchbild mit einer gestörten Klebstoffbenetzung und unregelmäßiger Verteilung festzustellen: etwa zu 70 % ein Kohäsionsbruch im Klebstoff und zu 30 % ein Adhäsionsbruch der Bodenbelagsrückseite zum Klebstoffbett. Auch waren nach dem Abschälen des Bodenbelags Klebstoffnester auf der Oberfläche der gespachtelten bzw grundierten Estrichkonstruktion vorhanden. An dem Klebstoffbett bzw den Klebstoffriefen auf dem gespachtelten bzw grundierten Zementestrich zeigte sich, dass mittels dem Daumen die erhabenen Klebstoffriefen zerdrückt und abgeschoben bzw verschoben werden können,

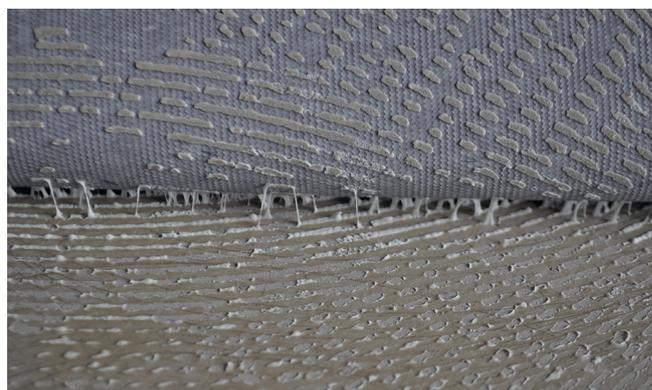
Foto 11: Dennoch sehr gutes Haftvermögen ...

- Nach Einschneiden des Bodenbelags war es nur mit erheblichem Kraftaufwand möglich, den Bodenbelag manuell vom Untergrund abzuschälen.

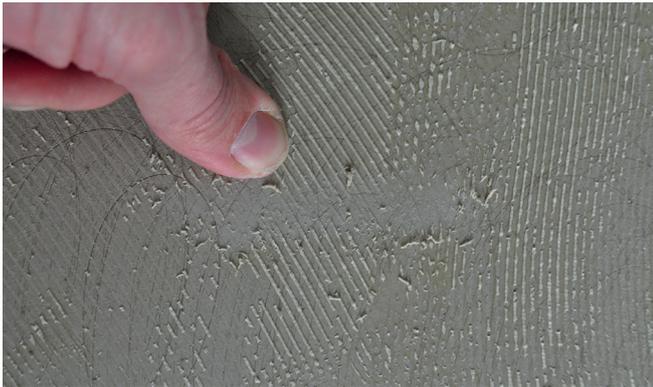
Foto 12: ... trotz erweichten Klebers

- Die einwirkende nachstoßende Feuchtigkeit konnte sich unter dem dampfdichten Oberboden anreichern und führte zum Quellen sowie Erweichen des Klebers. Dadurch redispergiert der Kleber und der ehemals erhärtete Klebstoff unterliegt einem Verlust der Festigkeit,
